Lavori di restauro e risanamento conservativo
complesso Rocca di Bertinoro, ex seminario
vescovile via Frangipane n 2. Bertinoro (FC)
CUP J64H16001090005

Documentazione Fotografica

PE-b-DG03

LAVORI DI RISANAMENTO CONSERVATIVO DI PARTE DEL COMPLESSO ARCHITETTONICO

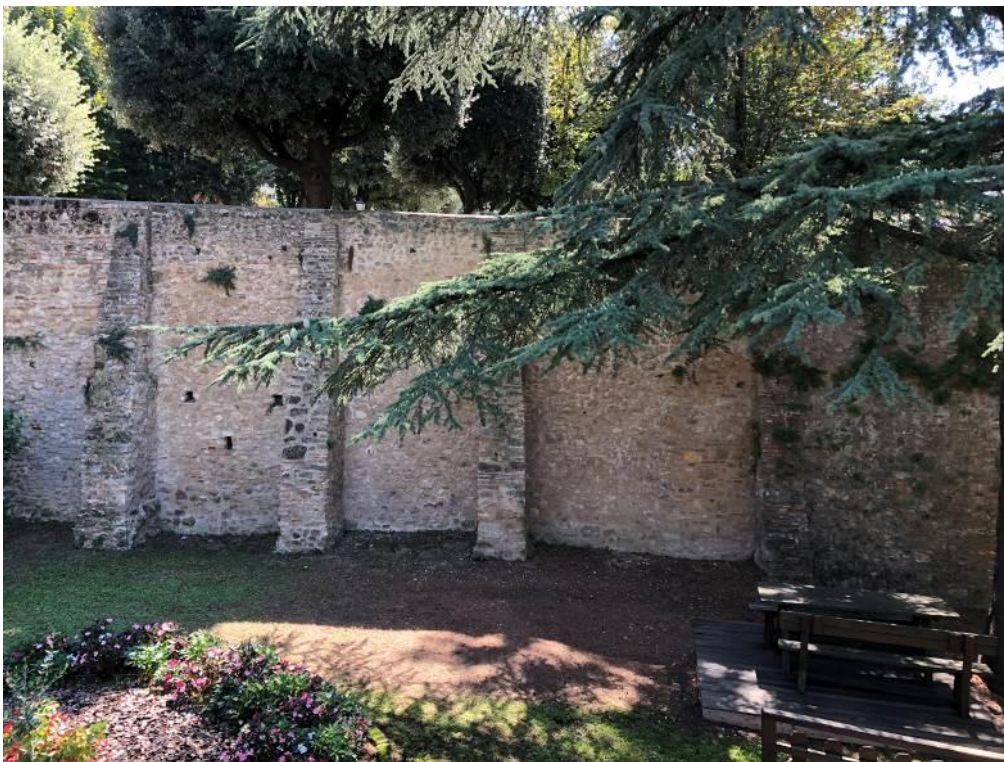
Vista della cinta muraria con contrafforti sul perimetro prospiciente la corte interna rialzata.

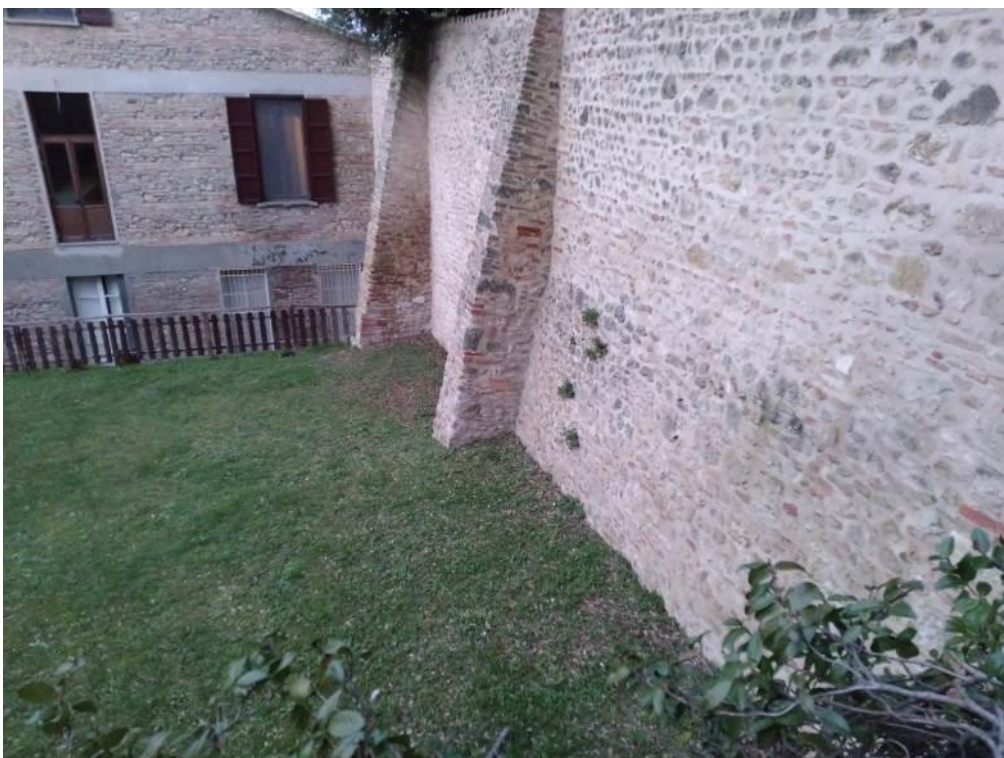
Vista del muro di cinta con contrafforti in conci di pietra calcarea e mattoni, a confine tra la corte interna rialzata e la superiore via Aldruda Frangipane.

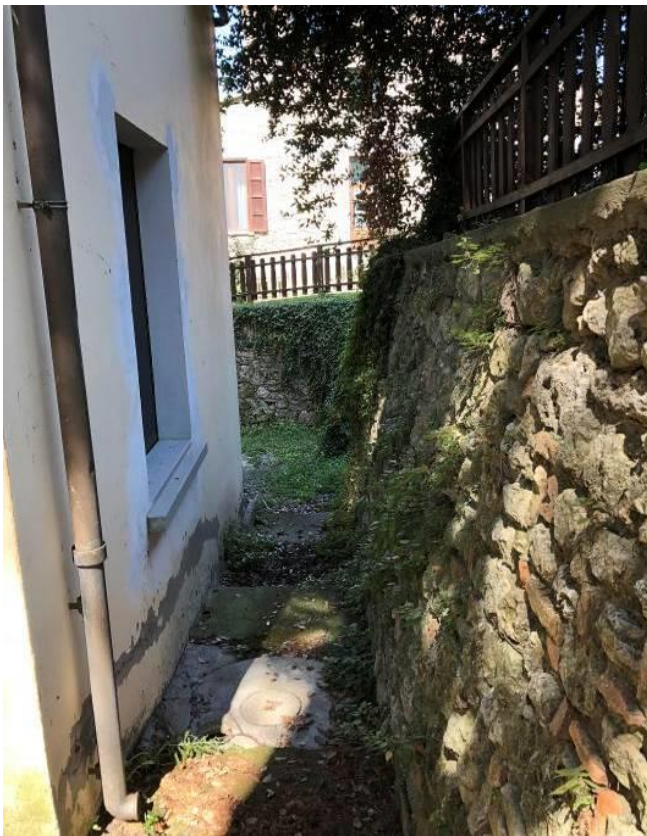
Vista dello scannafosso in prossimità del vano scale della foresteria.

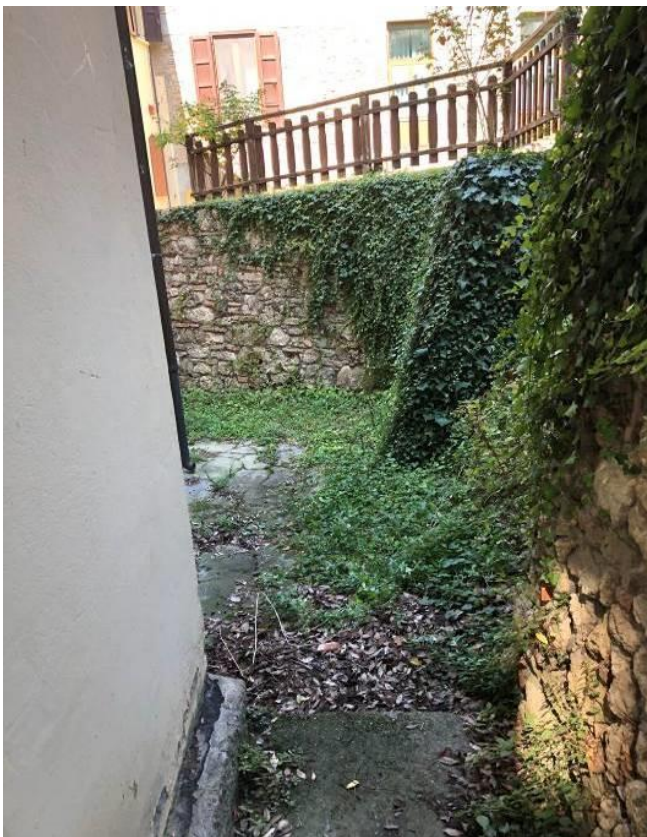
Vista dello scannafosso in prossimità del vano scale della foresteria.

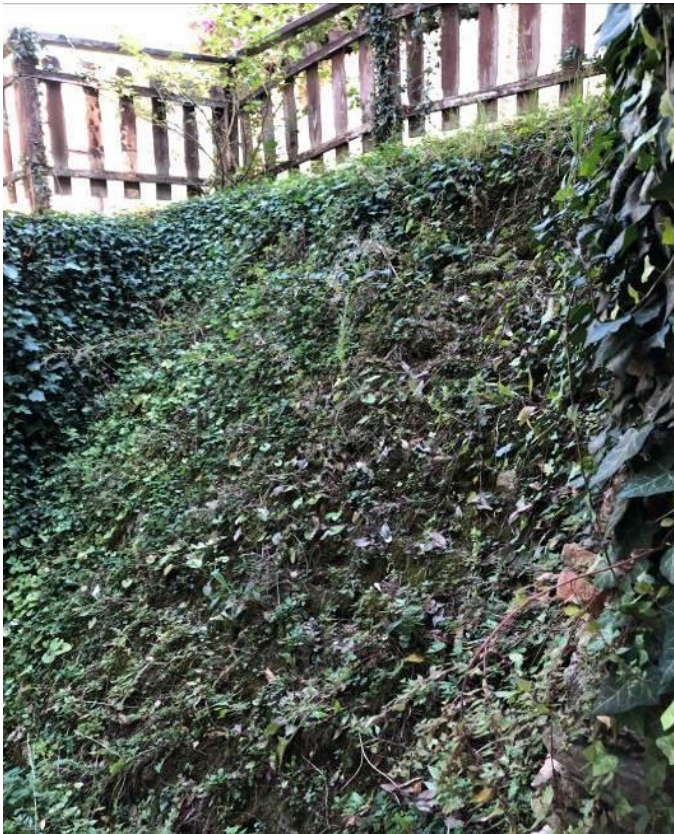
Particolare del muro di contenimento della corte interna rialzata ricoperto dalla vegetazione.

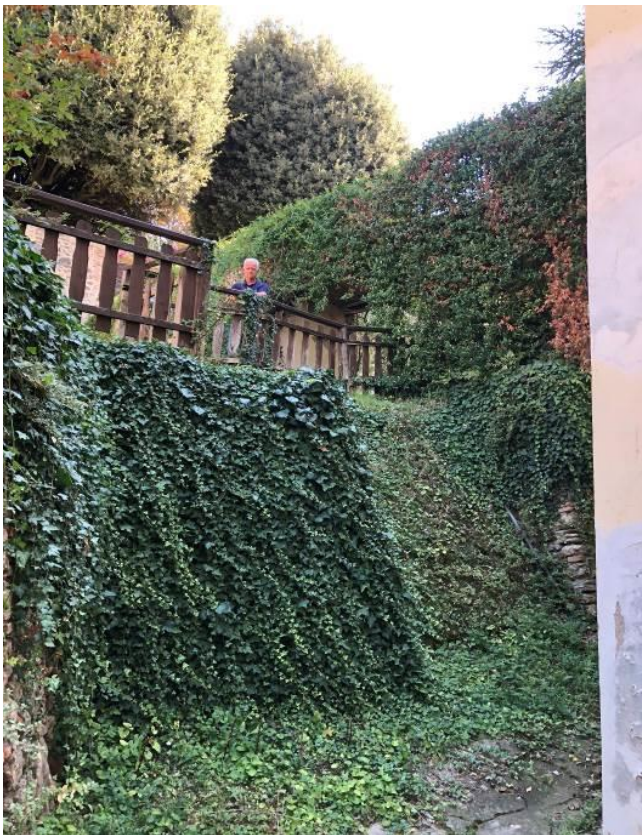
Muro di contenimento della corte interna rialzata sul quale si è riversata, una vegetazione per la maggior parte costituita da *Hedera helix*, edera comune.

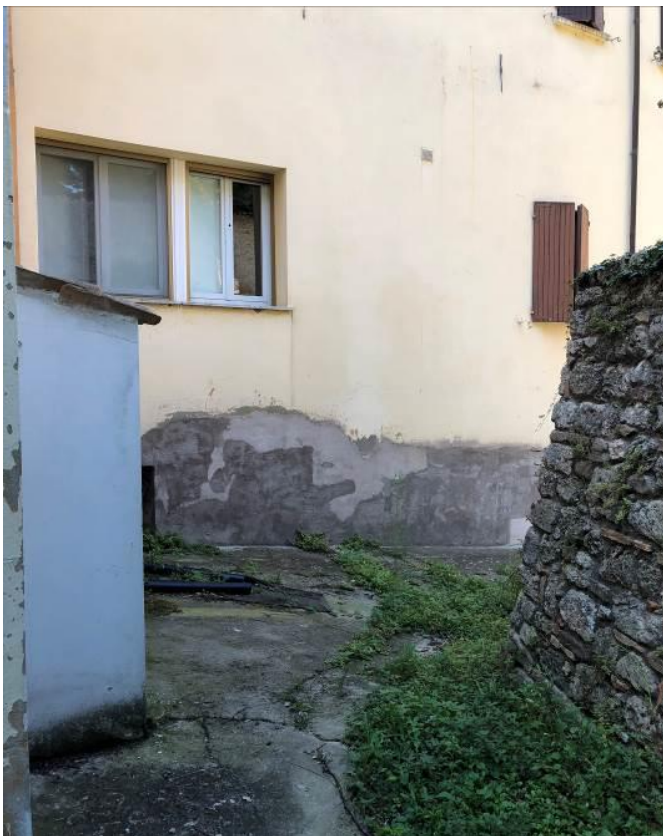
Vista dell'angolo dello scannafosso tra corpo scale e corpo foresteria.

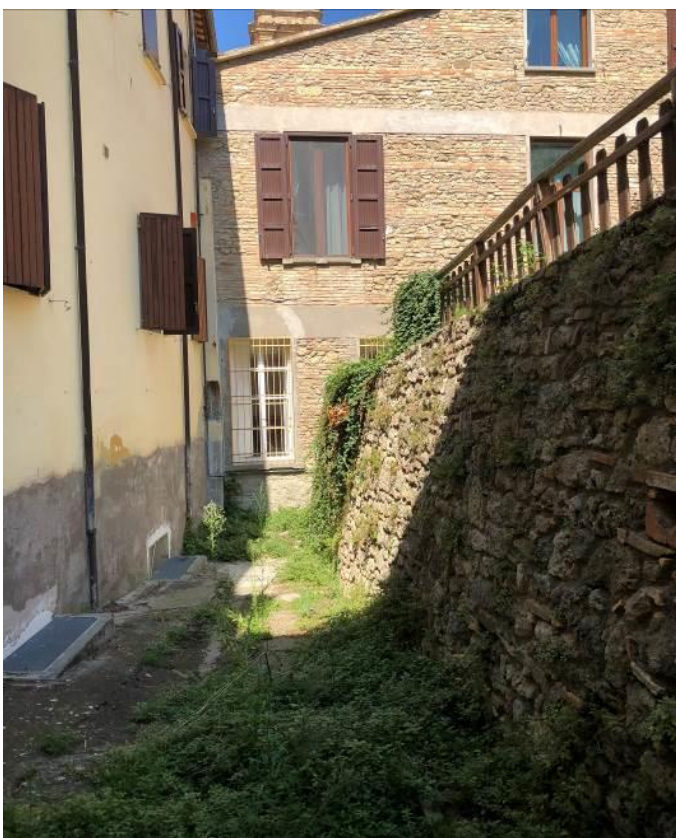
Vista dello scannafosso tra il corpo della foresteria ed il muro di contenimento della corte interna rialzata.

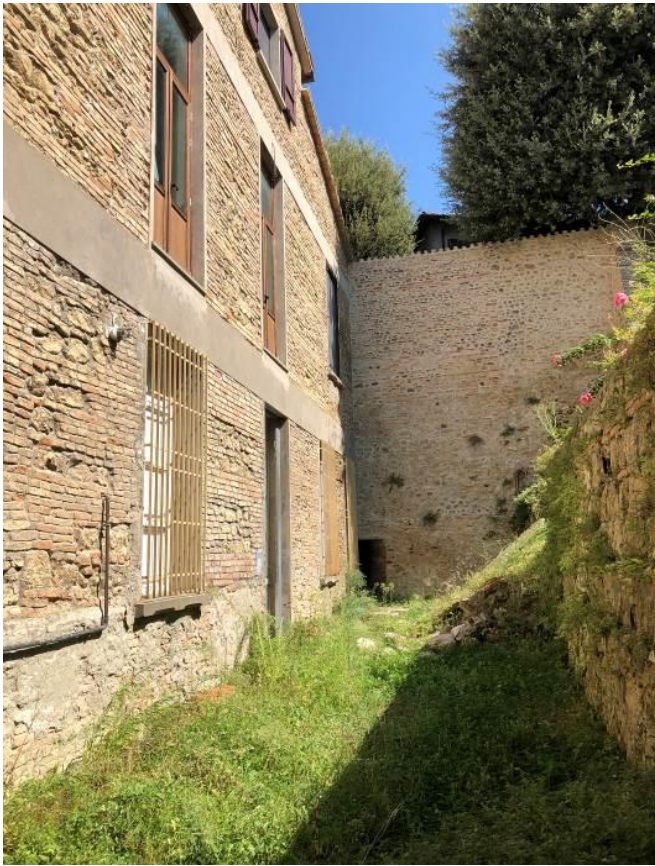
Vista dello scannafosso tra il corpo mensa ed il muro di contenimento che costituisce la corte rialzata.

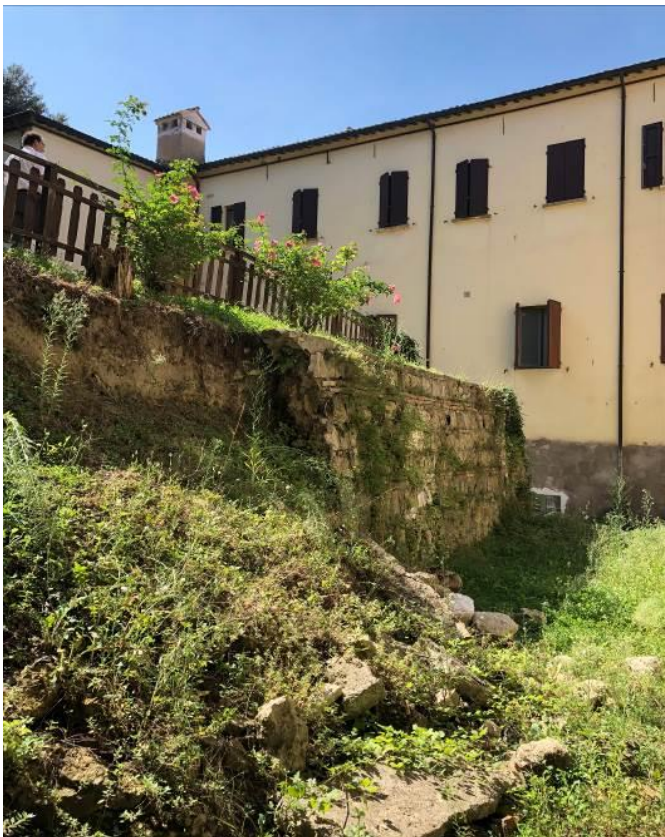
Porzione crollata del muro di contenimento in conci di pietra öspungoneö; terrapieno prevalentemente composto da terreno vegetale e da macerie costipate derivanti dal bombardamento subito dal Seminario nel 1944

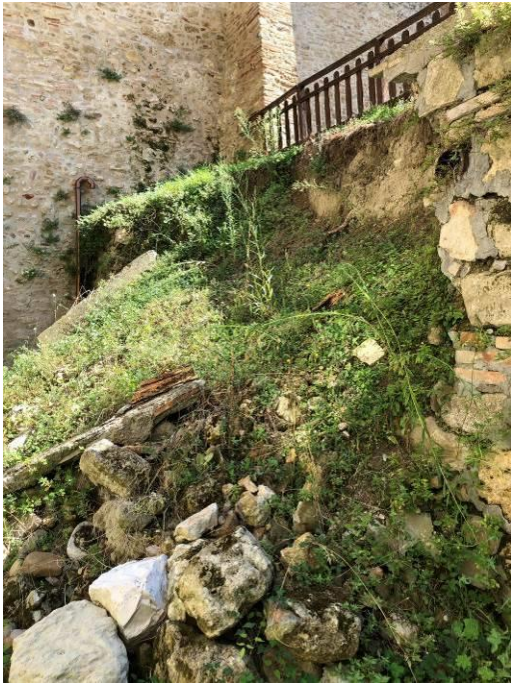
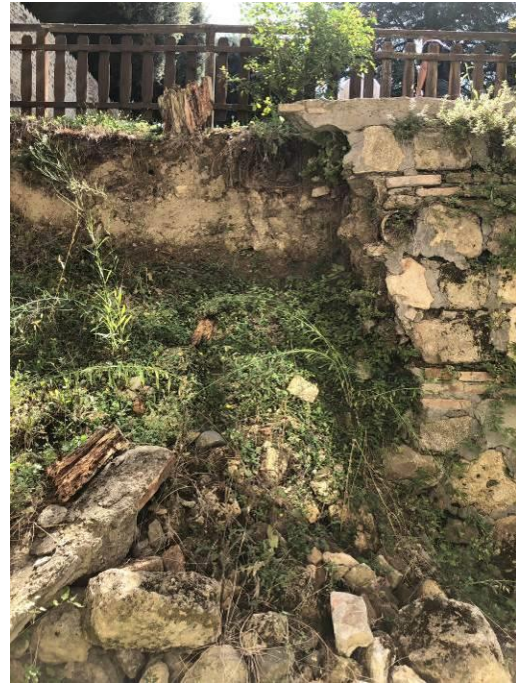
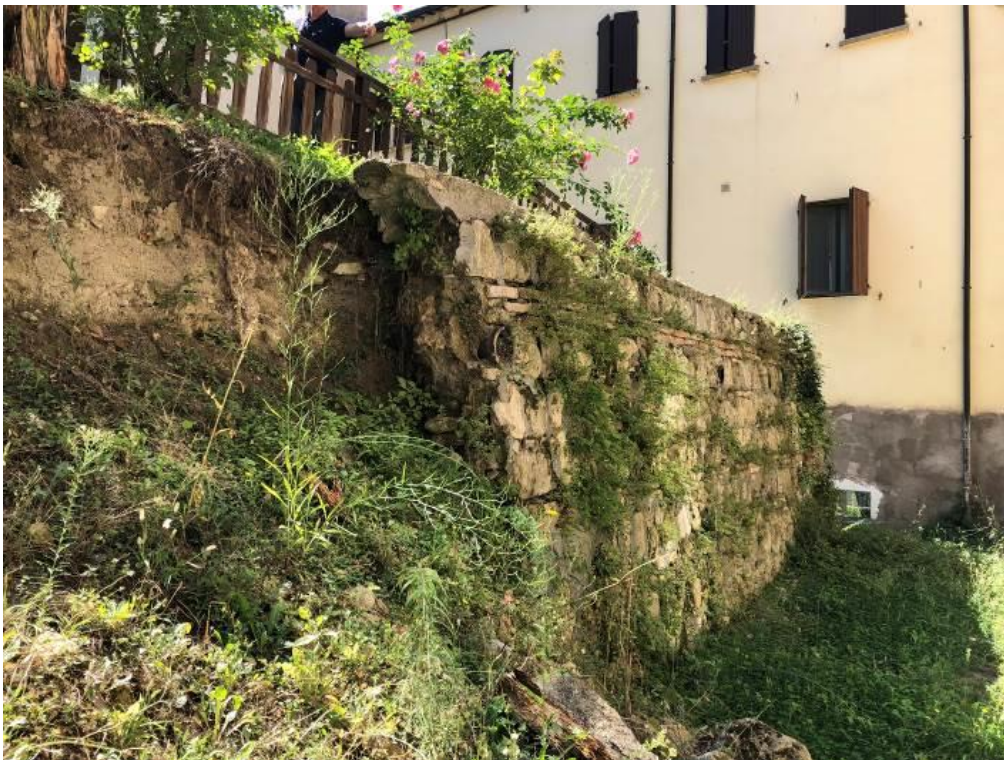
Particolari del crollo nel muro di contenimento della corte interna rialzata. Il terrapieno è prevalentemente composto da terreno vegetale e dalle macerie derivanti dal bombardamento subito dal Seminario nel 1944.

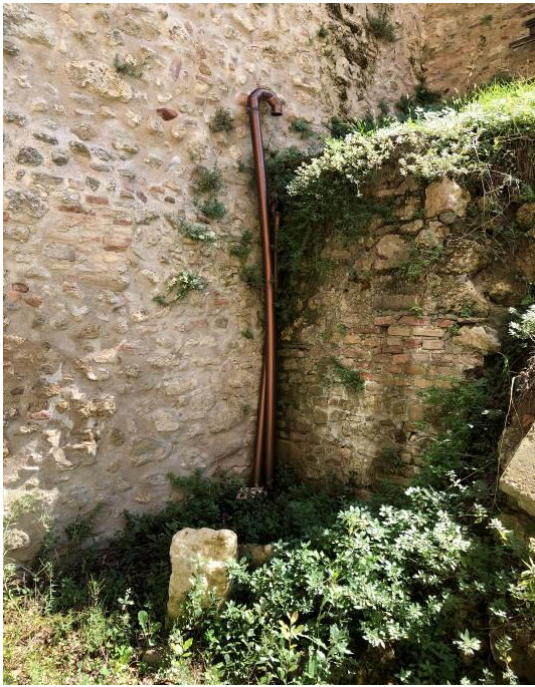
Vista del punto di attacco tra il muro di contenimento della corte rialzata ed il muro di confine.

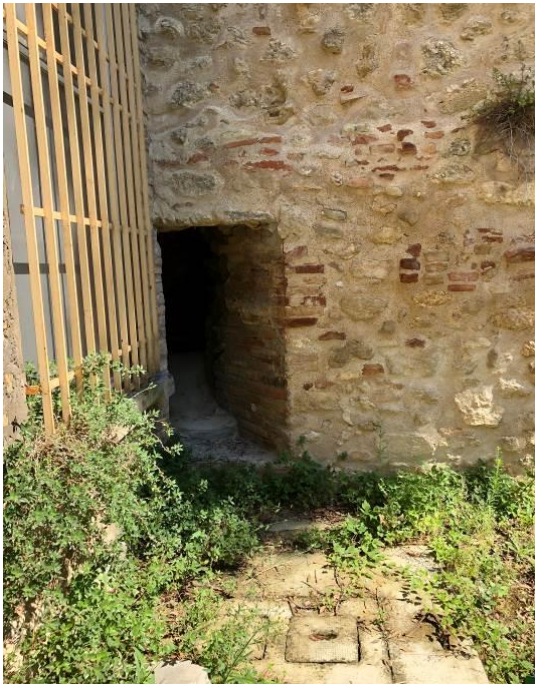
Particolare dell'apertura sul muro di confine con via Frangipane a livello dello scannafosso.

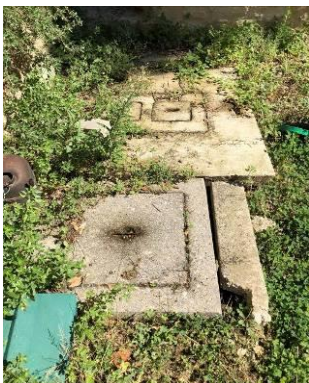
Particolare dei pozzetti per le utenze e gli scarichi presenti di fronte al corpo mensa, livello dello scannafosso.
