RELAZIONE TECNICA

Individuazione degli interventi necessari sull'impianto ai fini del rilascio della Dichiarazione di Rispondenza

Via Umberto Terracini 28 – Facoltà di Ingegneria ed Architettura - Piano Terra – Locali ad uso BAR identificati sulla planimetria coi numeri 137-138-139-140-141-163 – 40131 – Bologna (BO)

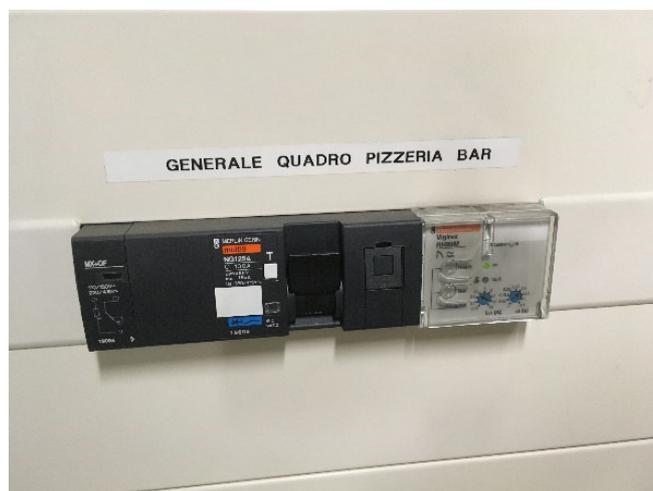
Si rileva che nel locale spogliatoio è presente il Quadro Elettrico Bar che ha una propria linea elettrica di alimentazione. Successivamente alla realizzazione di tale Quadro Elettrico è stato implementato un Quadro Elettrico Pizzeria Bar per l'alimentazione di un'area preparazioni pizze con un forno elettrico, piastre e lampada scaldanti, frigoriferi. Questo secondo Quadro elettrico preleva l'alimentazione dal Quadro elettrico al piano interrato nel locale tecnico C1.

Interruttore alimentazione Quadro Pizzeria Bar locale tecnico C1 al piano interrato

E' indispensabile apporre un cartello (sul quadro stesso) con l'indicazione "Quadro Pizzeria Bar alimentato dal locale tecnico C1 al piano interrato" al fine di evitare che sezionando il Quadro Elettrico BAR, si abbia l'errata percezione di aver messo fuori tensione l'intero impianto.

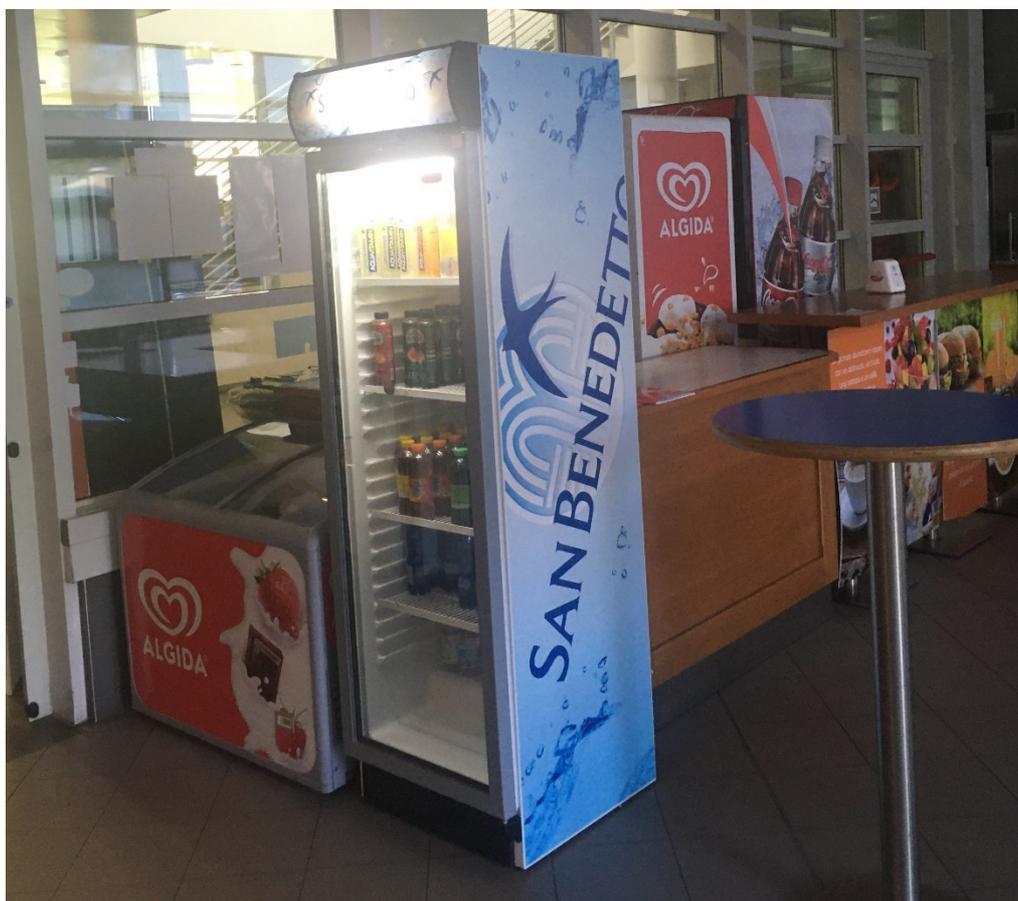
- 1.1) Si rileva che in prossimità dell'ingresso, a sinistra, sono presenti 4 frigoriferi alimentati da un'unica presa di servizio tramite una prolunga volante e una presa multipla. **E' necessario realizzare un'ampliamento dell'impianto mediante canalina in PVC e 4 prese a parete di tipo Unel P30.**

Zona frigoriferi all'ingresso

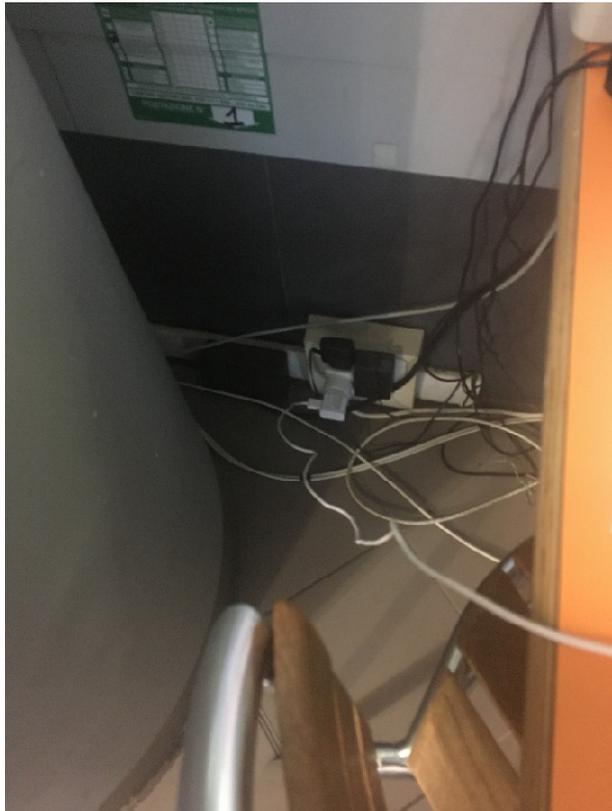
- 1.2) Si rileva che in prossimità dell'ingresso, a destra, sono presenti 2 prese elettriche per l'alimentazione di 4 carichi (PC, stampante, router, macinacaffè). Per l'alimentazione del macinacaffè sono utilizzate una serie di

Scatola con prese postazione PC

riduttori e prese multiple che costituiscono punti critici e non possono essere utilizzati per un'alimentazione di un carico permanente. **E' necessario realizzare un'ampliamento dell'impianto installando sulla canalina in PVC esistente ulteriori due scatole con, ognuna, 2 prese di tipo Unel P30.**

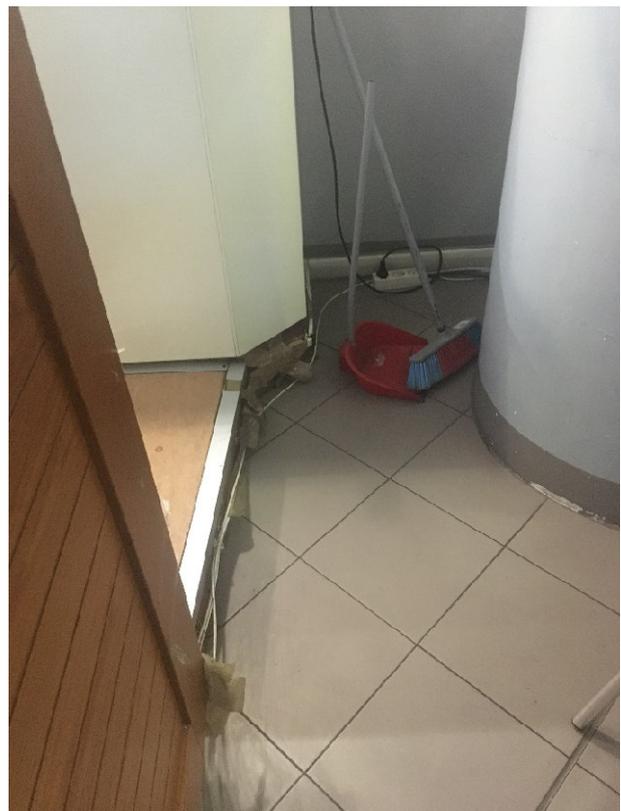
Preso multipla volante alimentazione macinacaffè

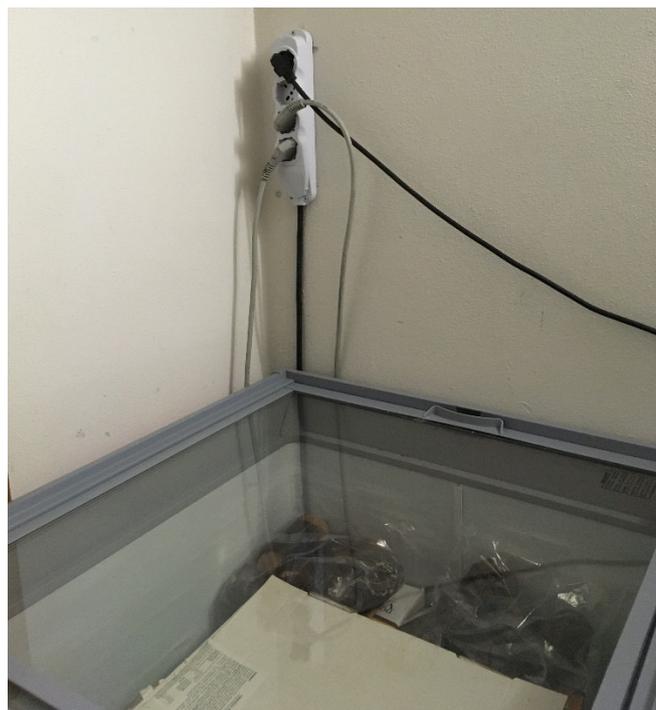
- 1.3) Si rileva che nel ripostiglio 141 sono presenti 3 congelatori alimentati da un'unica presa di servizio tramite una presa multipla. **E' necessario realizzare un'ampliamento dell'impianto mediante canalina in PVC e 3 prese a parete di tipo Unel P30.**

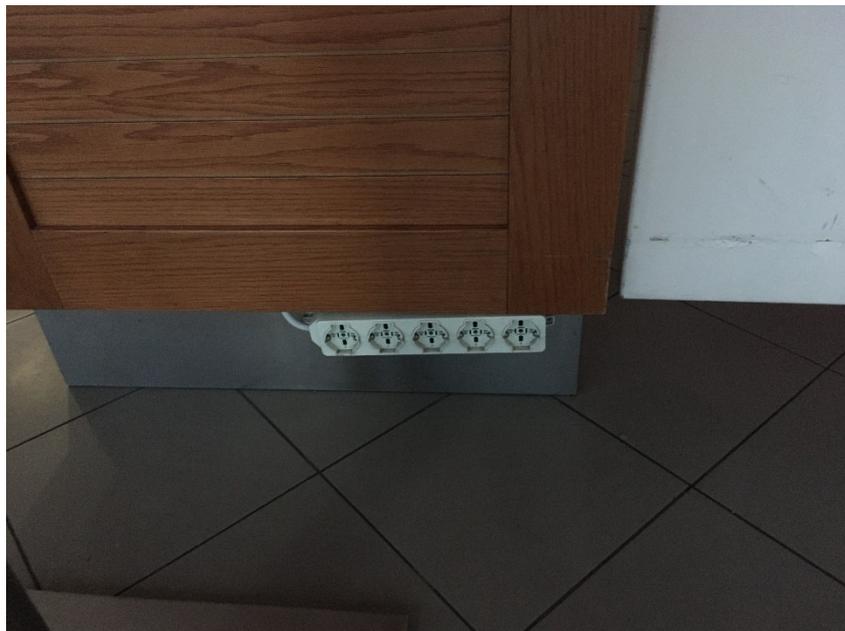
Si rileva che nell'area preparazioni pizze è installata una multipresa (per l'alimentazione temporanea di ricarica cellulare degli utenti) ad un'altezza inferiore ai 17,5 cm da terra richiesta dalla norma CEI 64-8. **Occorre riposizionarla rispettando tale requisito.**

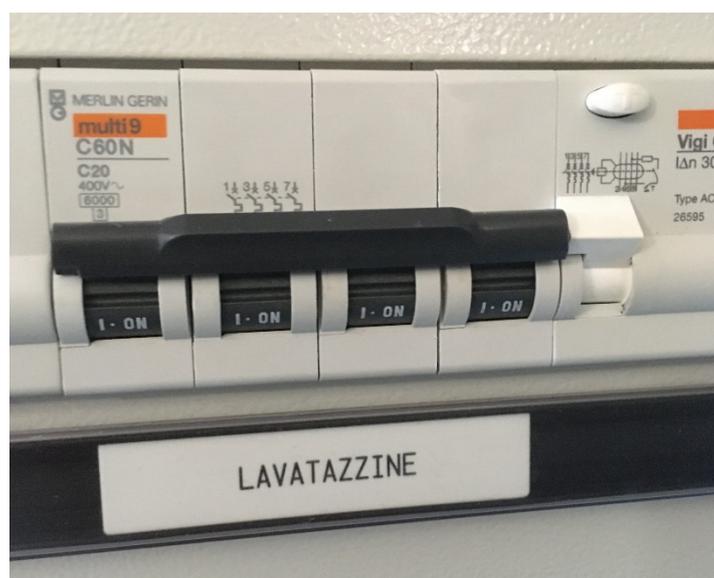
Si rileva che nel sottobanco preparazioni bar è presente una scatola a vista con 4 prese di tipo UNEL P40 2x16A+T per l'alimentazione del lavatazzine e relativo addolcitore, alimentata con una linea elettrica dedicata dal Quadro Elettrico Bar protetta da un interruttore magnetotermico differenziale 4x20 A Id=0,03 A. Tale **interruttore deve essere sostituito con altro da 4x16 A Id=0,03 A**. Qualora tale modifica comporti l'intervento del magnetotermico perché l'assorbimento del carico è superiore occorre implementare un'ulteriore linea elettrica monofase per l'alimentazione diretta dell'utenza più energivora rappresentata dal lavatazzine.

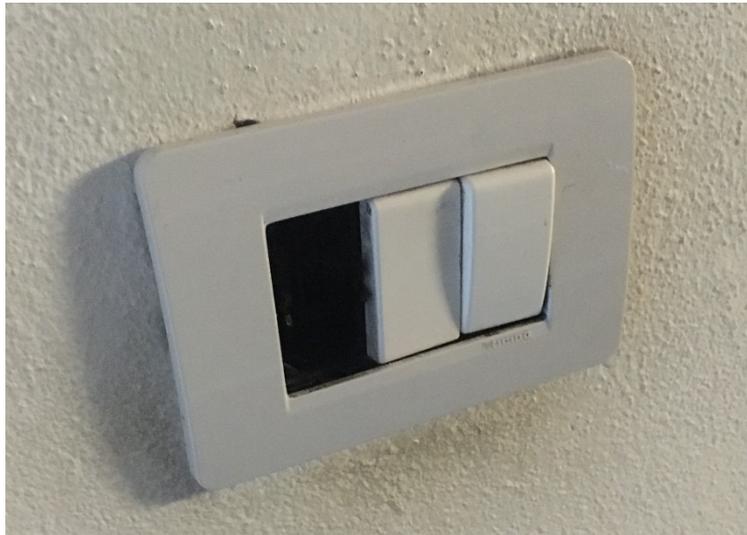
5.1 Si rileva che, nel locale rispostiglio 141, uno dei due interruttori di comando (Bticino Matix) dell'illuminazione è danneggiato. **Occorre sostituirlo.**

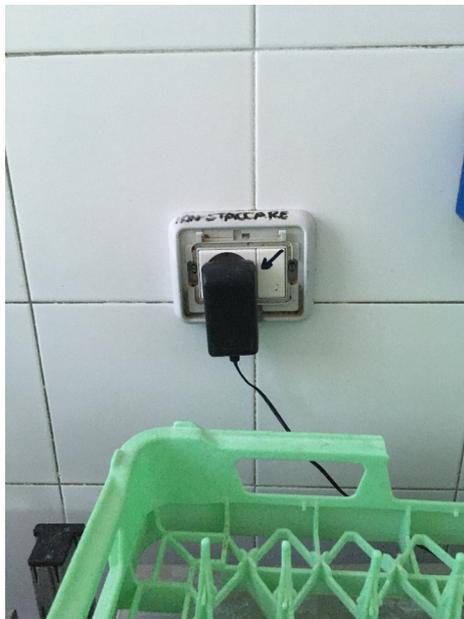
- 5.2 Si rileva che, nel locale lavaggio 140, la presa elettrica per l'alimentazione dell'addolcitore è priva del **coperchio a molla** che ne garantisce il grado di protezione IP55. **Occorre sostituirlo.**

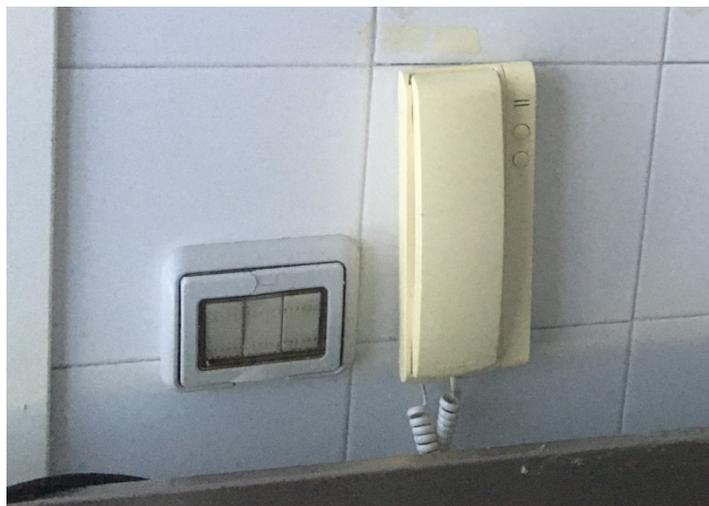
- 5.3 Si rileva che, nel locale lavaggio 140, il **coperchio a molla** che ne garantisce il grado di protezione IP55 ai comandi dell'illuminazione è danneggiato. **Occorre sostituirlo.**
