PROGETTAZIONE DI FATTIBILITÀ
TECNICA ED ECONOMICA, PROGETTAZIONE ESECUTIVA,
DIREZIONE LAVORI, COORDINAMENTO DELLA SICUREZZA IN FASE
DI PROGETTAZIONE E IN FASE DI ESECUZIONE PER LA MESSA IN
SICUREZZA E RIPRISTINO DEI LUOGHI INTERESSATI DALLA FRANA
AVVENUTA IN DATA 17/05/2023 IN VIA TOLARA DI SOPRA N. 93/2 E 93/3
AD OZZANO DELL'EMILIA (BO) – ~~CIG B17F1A9CAA~~ CUP J72B24000250005

FASE: PROGETTO ESECUTIVO

RELAZIONE PAESAGGISTICA SEMPLIFICATA

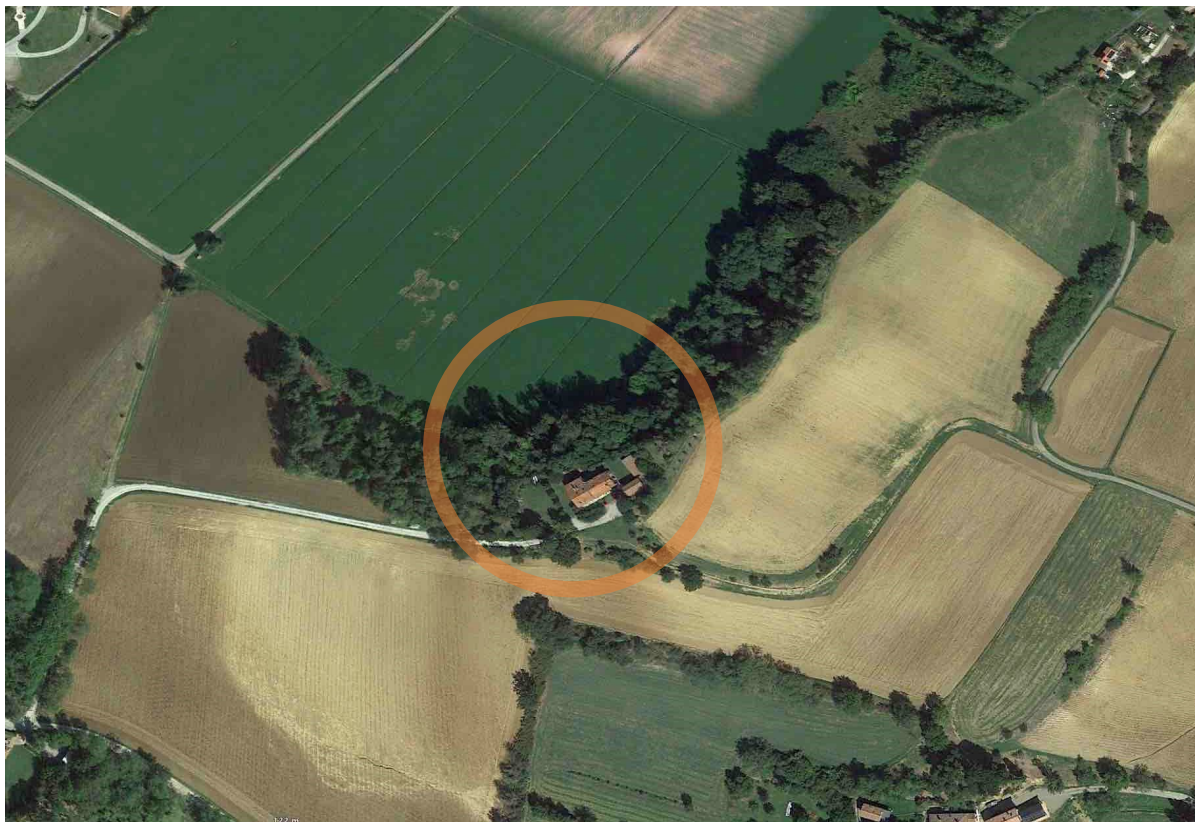
8c.1) estratto cartografico ORTOFOTO – settembre 2022

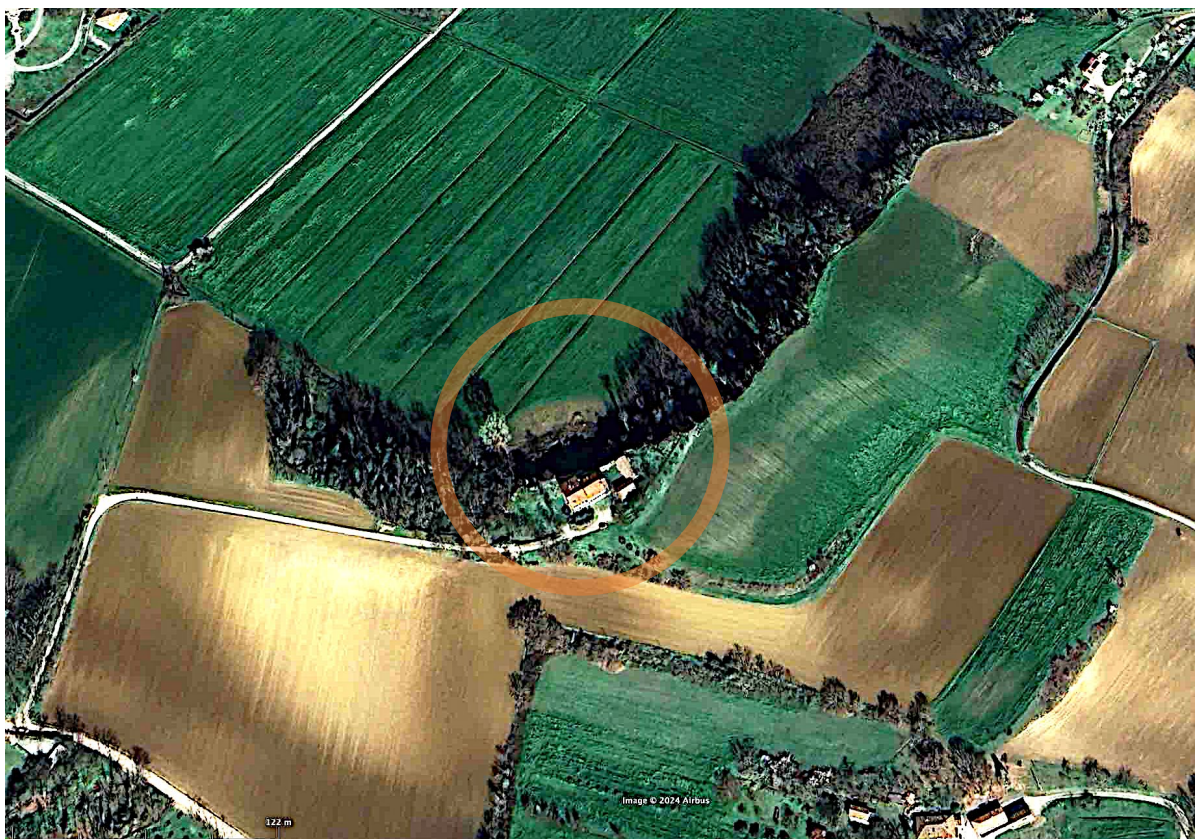
8c.2) estratto cartografico ORTOFOTO – maggio 2024

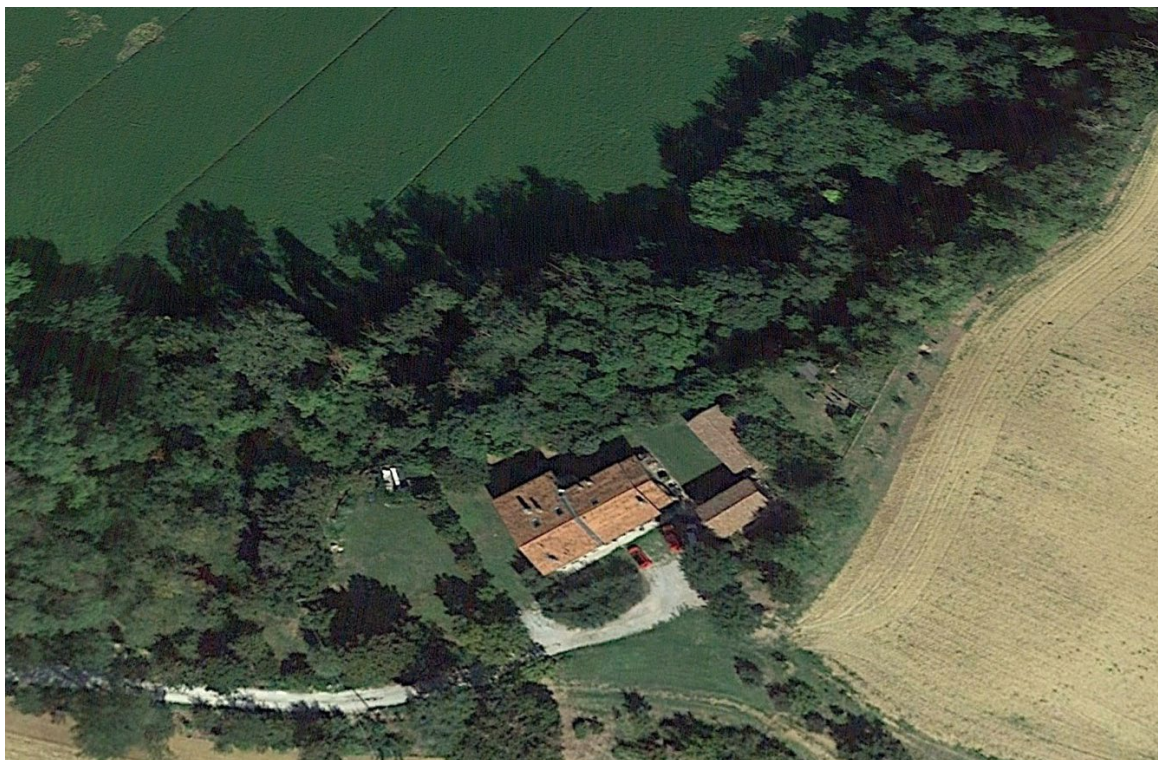
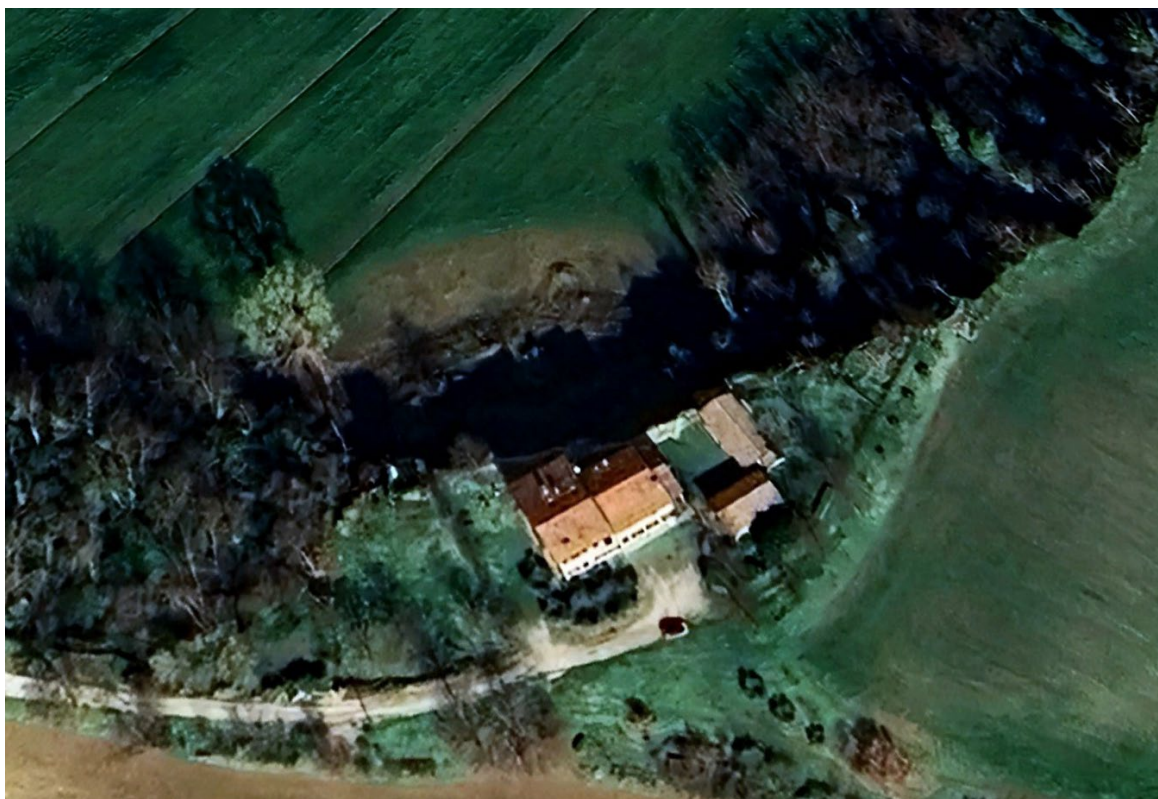
Foto **Errore**. Nel documento non esiste testo dello stile specificato. a, 1b - Ortofoto della zona interessata, prima (settembre 2022) e dopo il dissesto (maggio 2024)

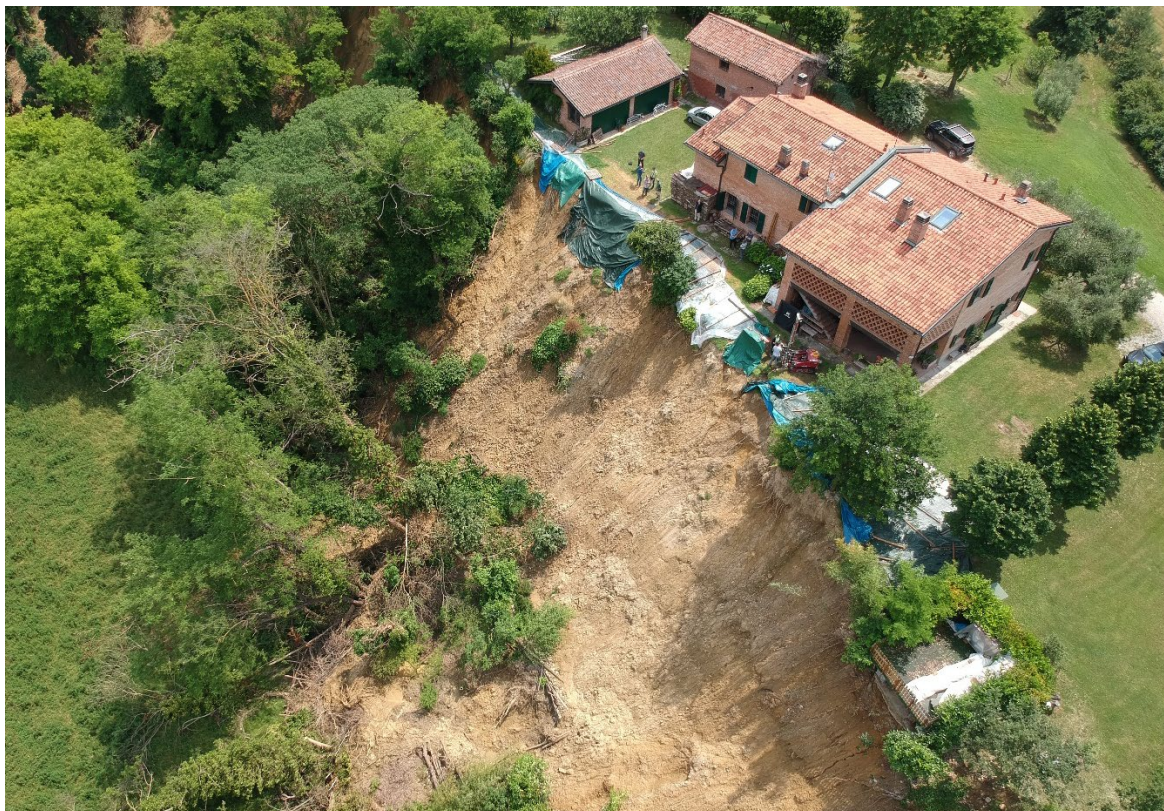
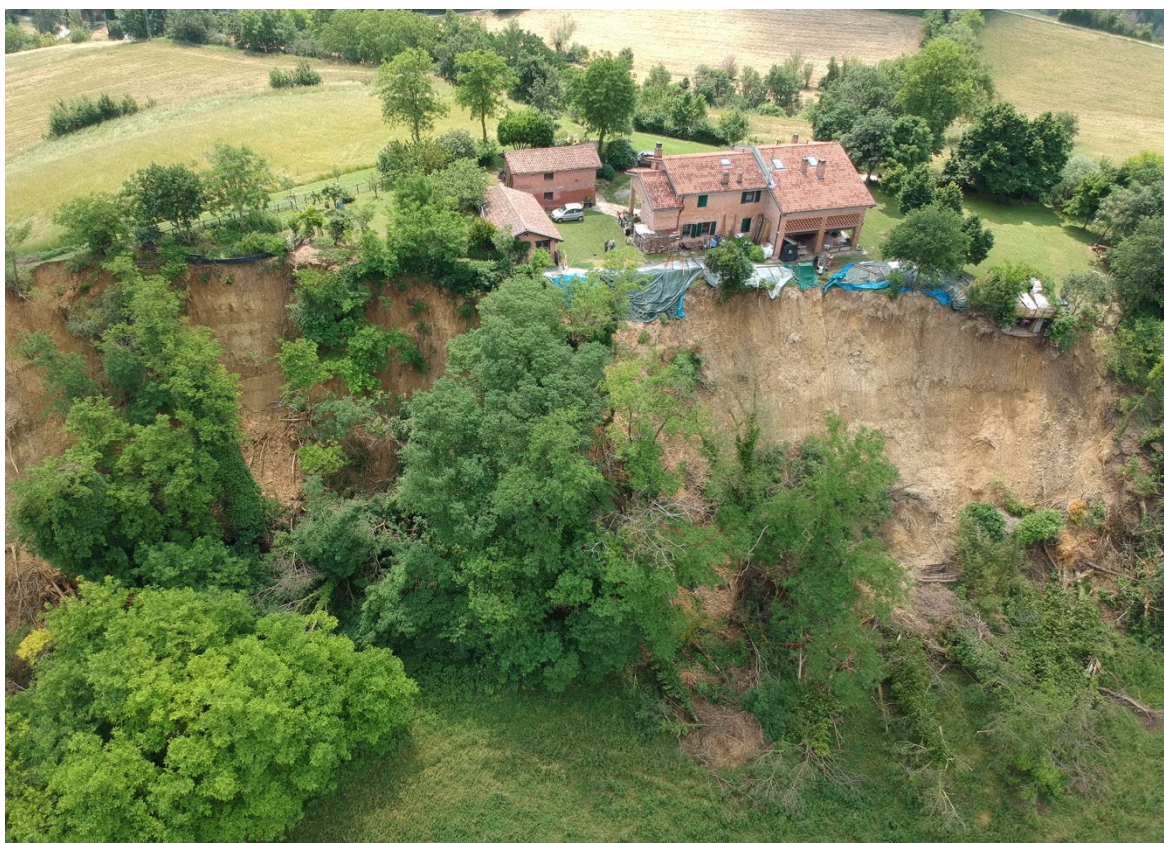
Foto 2a, 2b - Viste da UAV della zona interessata dal dissesto

Il dissesto ha provocato un naturale disboscamento del crinale, abbattendo piante ad alto fusto -si riconoscono tra quelle superstiti: robinie (*Robinia pseudoacacia*), querce (*Quercus robur*), roverelle (*Quercus pubescens*), noci (*Juglans regia*)- e trascinando lo strato vegetazionale a basso fusto e arbustivo sottostante: la proprietà Morara elenca al riguardo cachi (*Diospyros kaki*), maggiociondoli (*Laburnum anagyroides*), ginestre (*Spartium Junceum*), lillà (*Syringa Vulgaris*) allori (*Laurus nobilis*), albizie (*Albizia julibrissin*) oltre ad alcuni tipi di rose ornamentali.

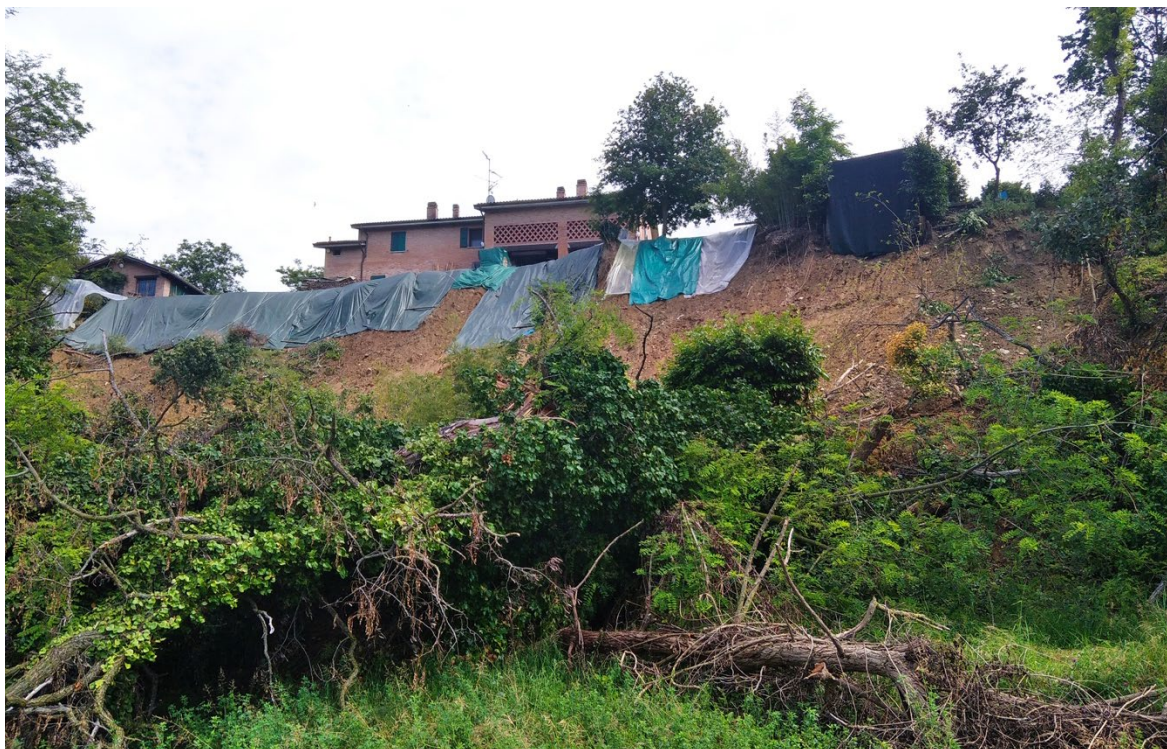
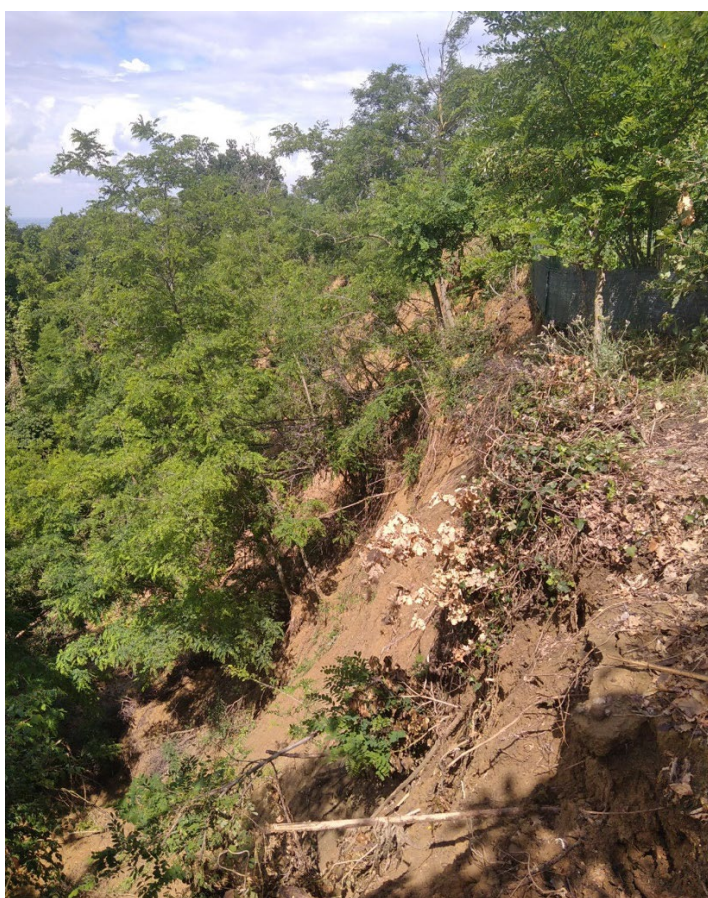
Foto 3a, 3b - Viste della zona interessata dal dissesto dal piede (sopra) e dal fianco ovest (sotto) della frana

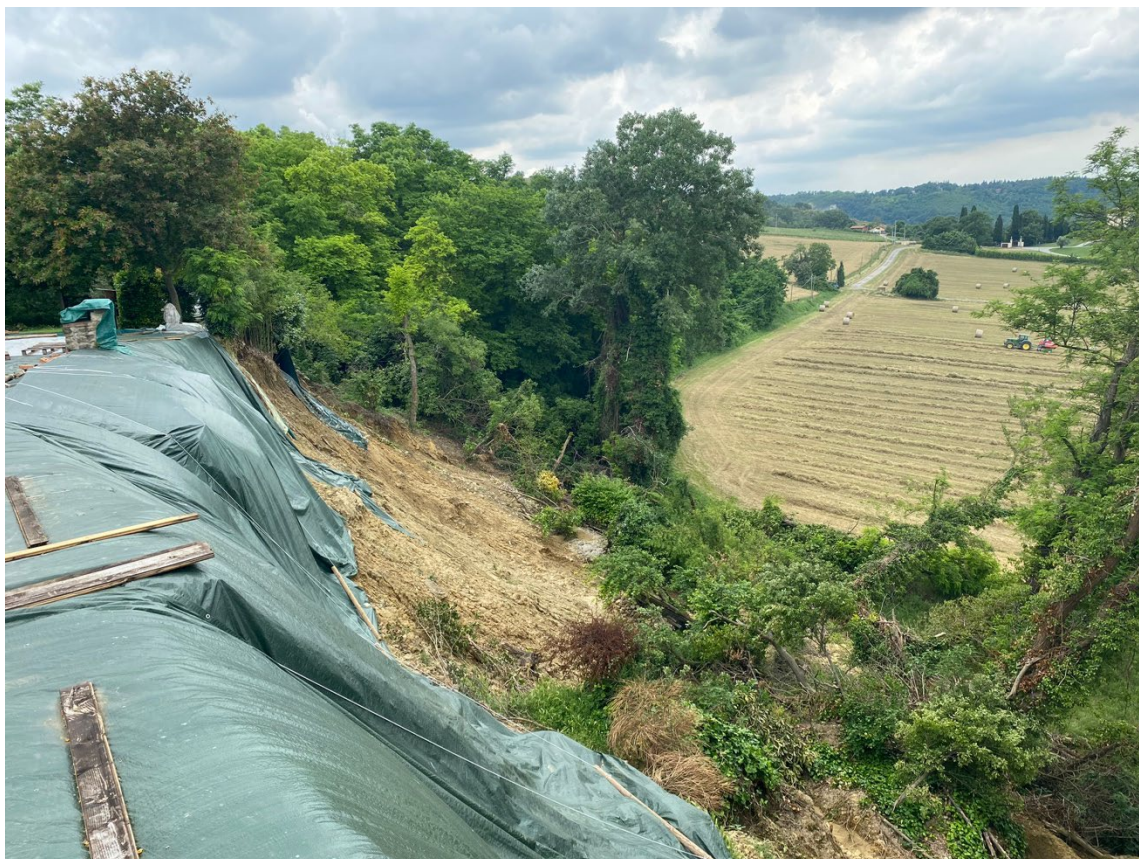
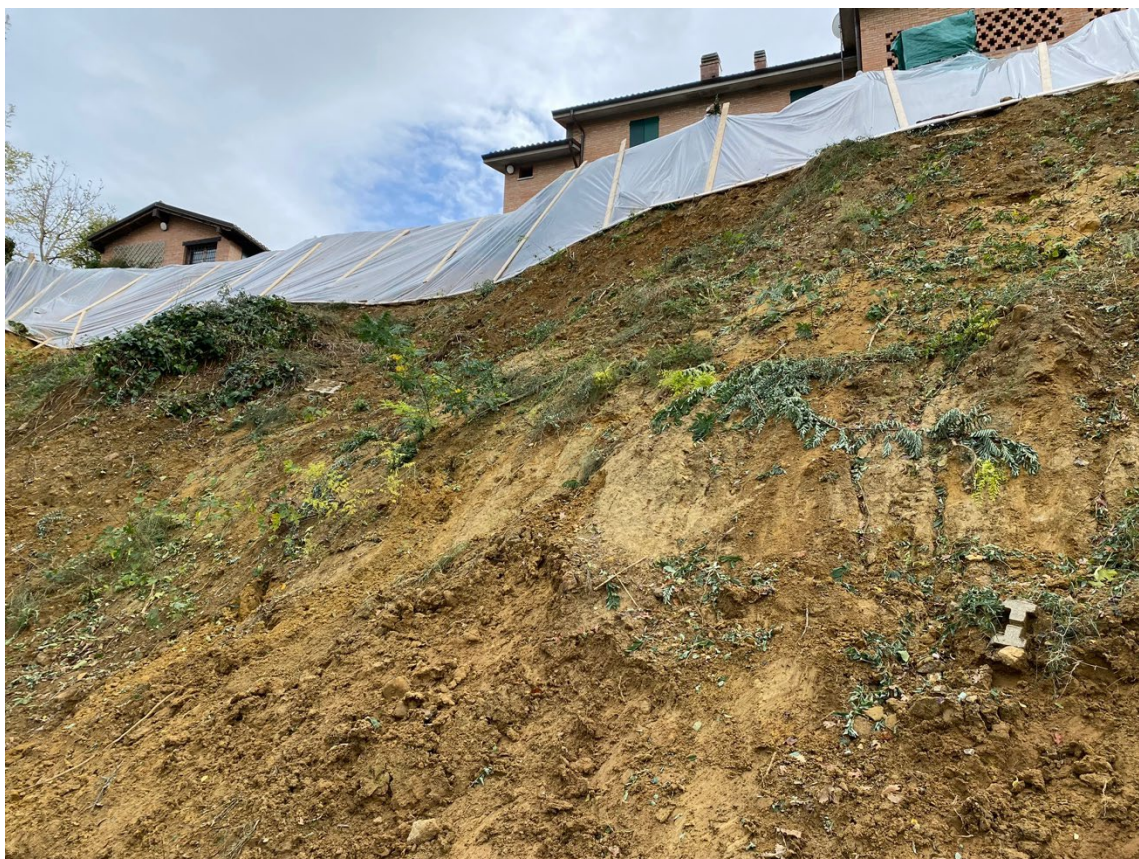
Foto 5a, 5b – Viste dell'intervento anti-erosivo lungo il ciglio superiore della frana
