Lavori di restauro e risanamento conservativo  
complesso Rocca di Bertinoro, ex seminario  
vescovile via Frangipane n 2. Bertinoro (FC)  
**CUP J64H16001090005**

Relazione Generale

**PE-a-DG01**

### RELAZIONE GENERALE

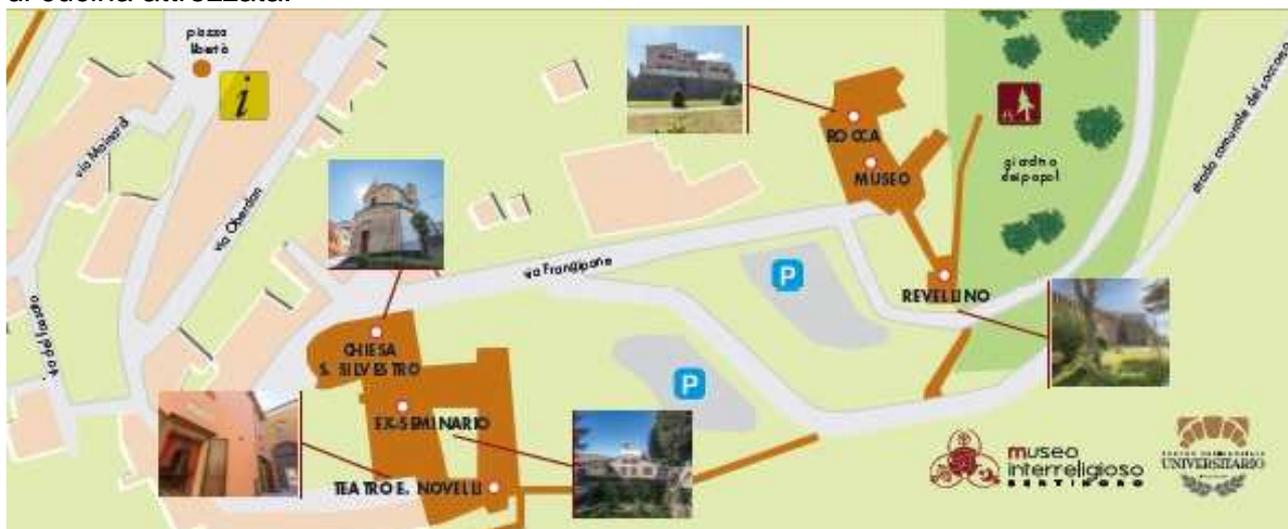
Pianta generale del complesso C.E.U.B.

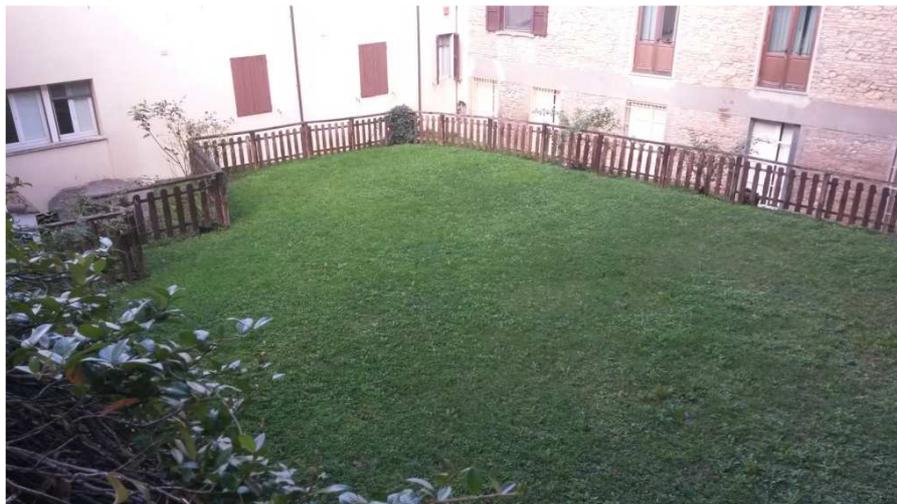
Area cortilizia interna oggetto di intervento dell'Ex Seminario Vescovile

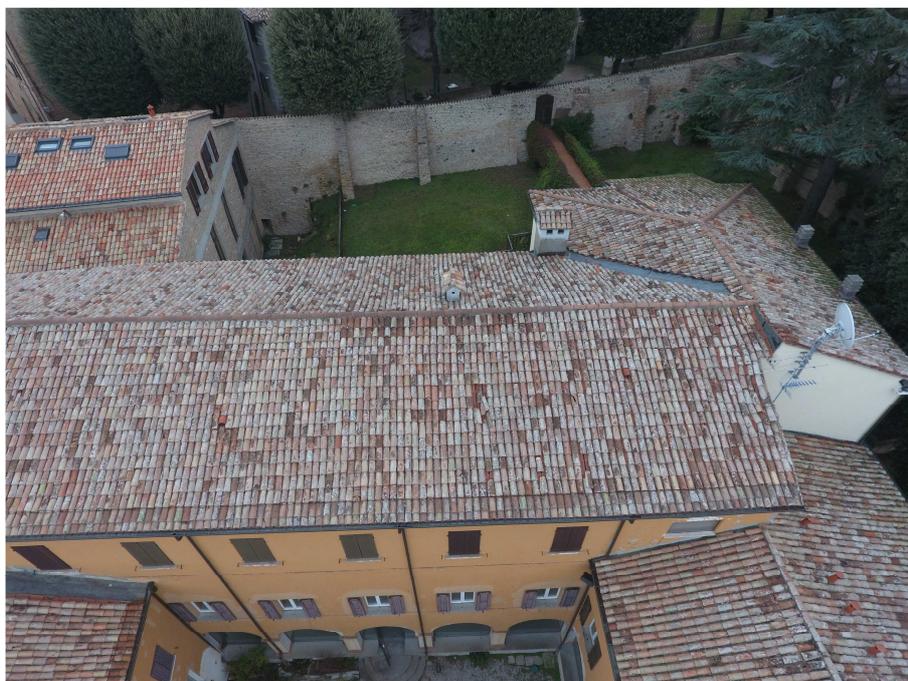
Area cortilizia interna oggetto di intervento dell'Ex Seminario Vescovile (vista lato interno muro di cinta)

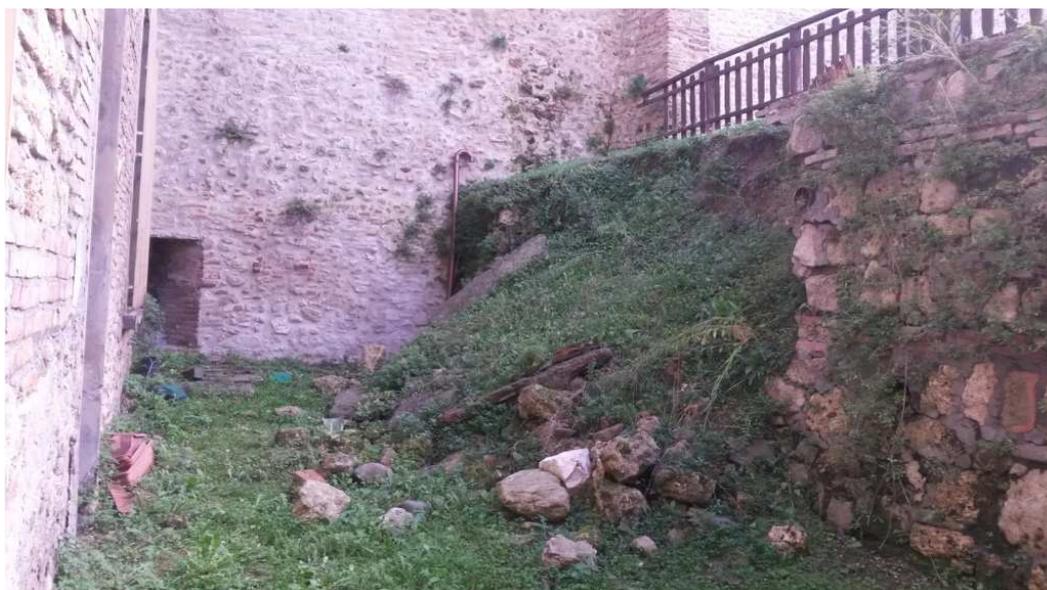
**Ripristino e rinforzo muratura in pietra controterra:** l'area cortilizia è caratterizzata da due quote differenti (differenza nel punto di intervento circa 2,75 m), quella più bassa con funzioni di camminamento e quella più alta con funzioni di giardino sopraelevato. Il dislivello è garantito dalla presenza di muratura in pietra (vincolata) la quale a causa del maltempo ha ceduto rendendo non più sicuro il versante (v. foto)

Area cortilizia interna oggetto di intervento dell'Ex Seminario Vescovile (vista muratura controterra)

Allo scopo di ripristinare la muratura controterra e riportare l'area del cortile in sicurezza è stato progettato un intervento di smontaggio della parete murale originaria, con pulizia e conservazione dei conci originali, realizzazione di piccolo telaio in c.a. controterra al fine di aumentare la resistenza del versante. Successivamente si procederà alla realizzazione della ristilatura muraria come da indicazioni della Soprintendenza al fine di avere il versante ricomposto allo stato originario senza parti in c.a. esposte.

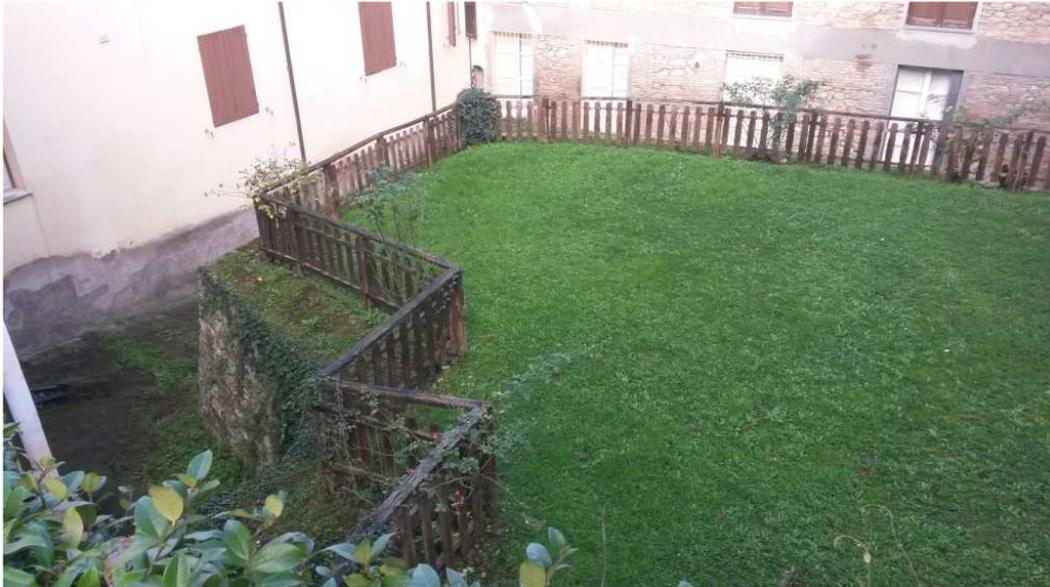
Area cortilizia interna oggetto di intervento dell'Ex Seminario Vescovile (vista recinzione e dislivello)

Sempre nell'ottica del miglioramento della sicurezza il progetto prevede il rifacimento dei parapetti dell'area cortilizia nei punti in cui risulta essere rialzata rispetto ai camminamenti a quota più bassa, inoltre verranno inseriti indicatori luminosi di esodo.
